# *RAPPORTO DI EVENTO*

Maltempo 17-19 settembre 2024

A cura del **Centro Funzionale Regionale**

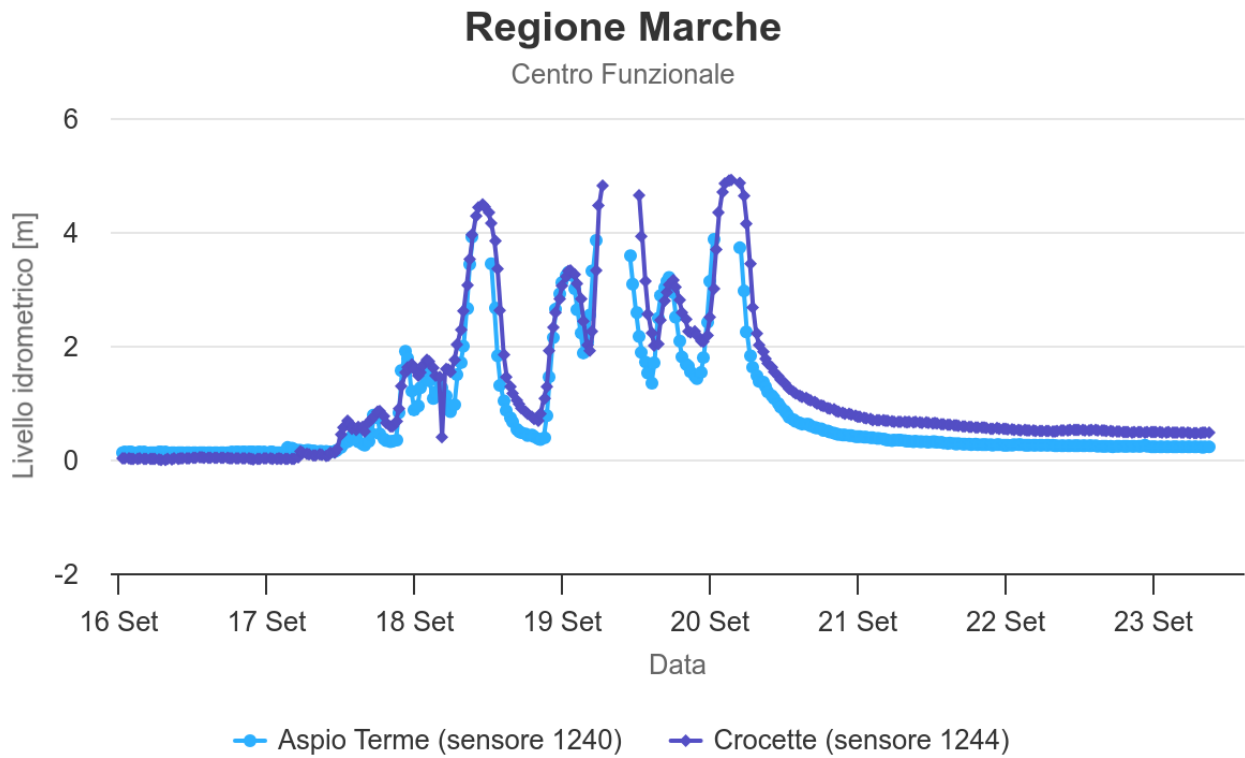
**Figura 26:** Livelli idrometrici [m] registrati sul fiume Aspio, presso le stazioni di Aspio Terme e Crocette. Nel grafico gli orari sono riferiti all'ora solare.

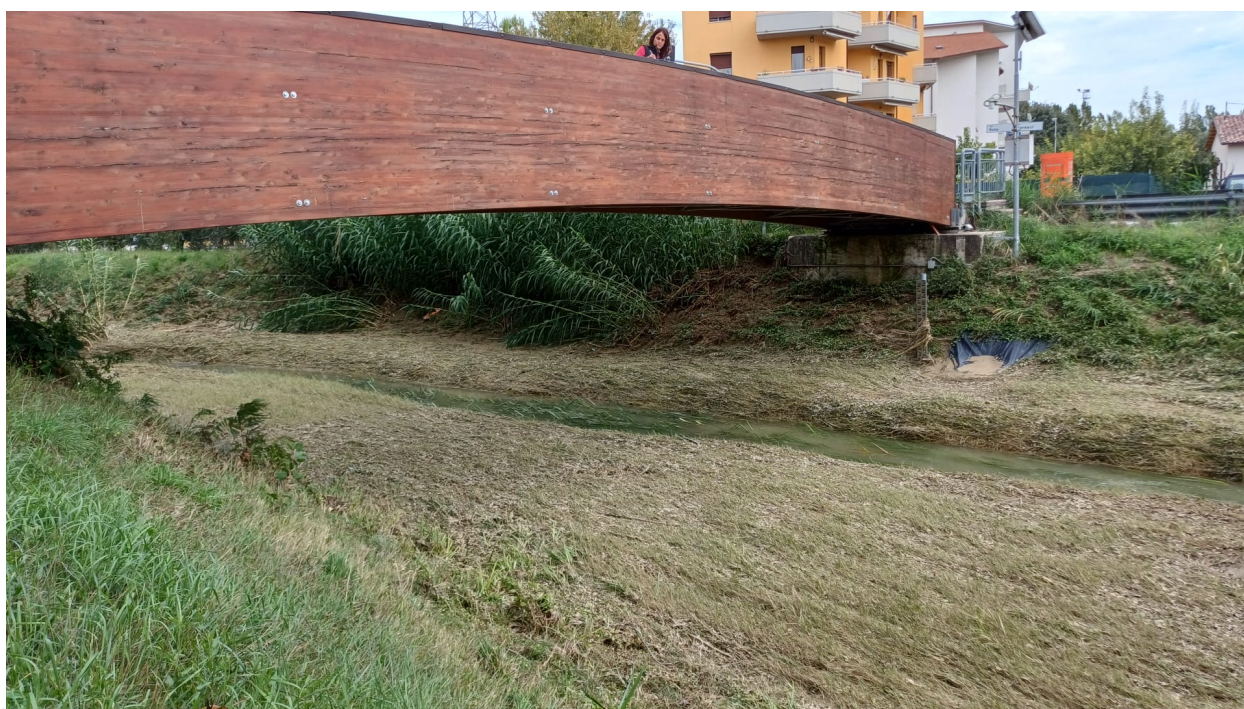
**Figura 28:** Stazione di Montemarciano in data 23 settembre 2024. Traccia dell'onda di piena.

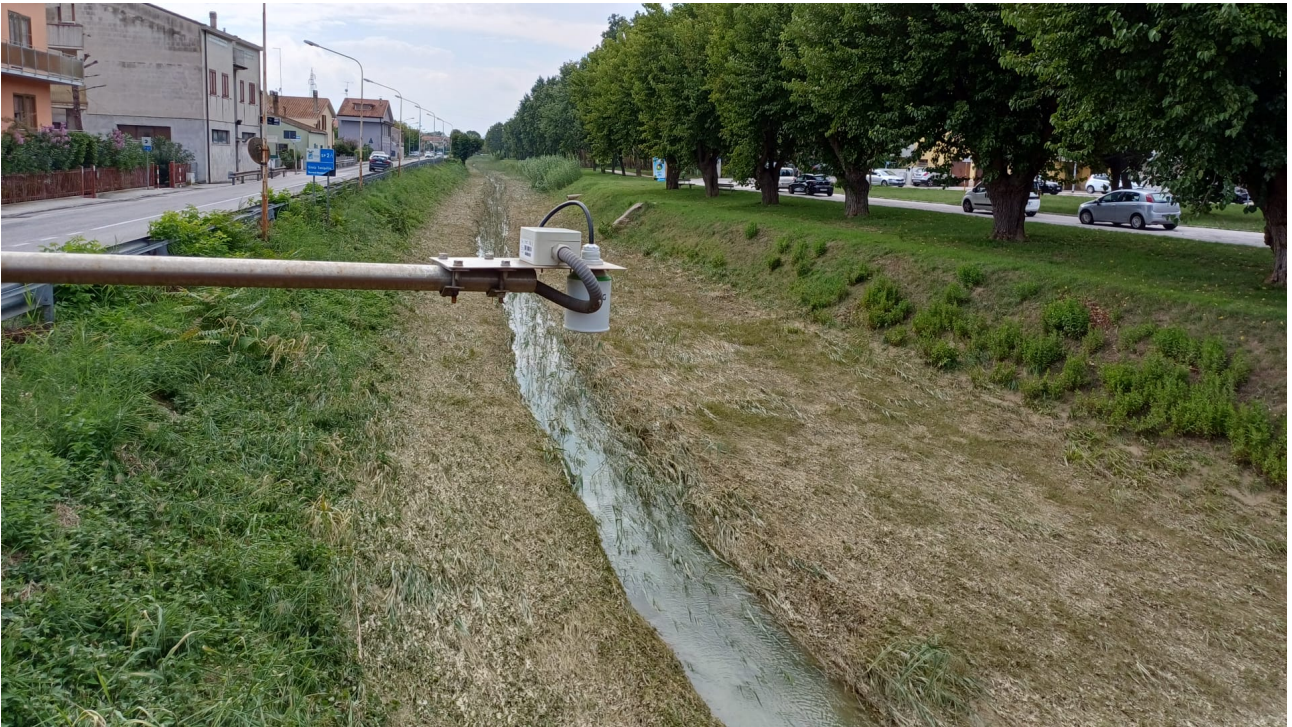
**Figura 29:** Stazione di Montemarciano in data 23 settembre 2024. Traccia dell'onda di piena.

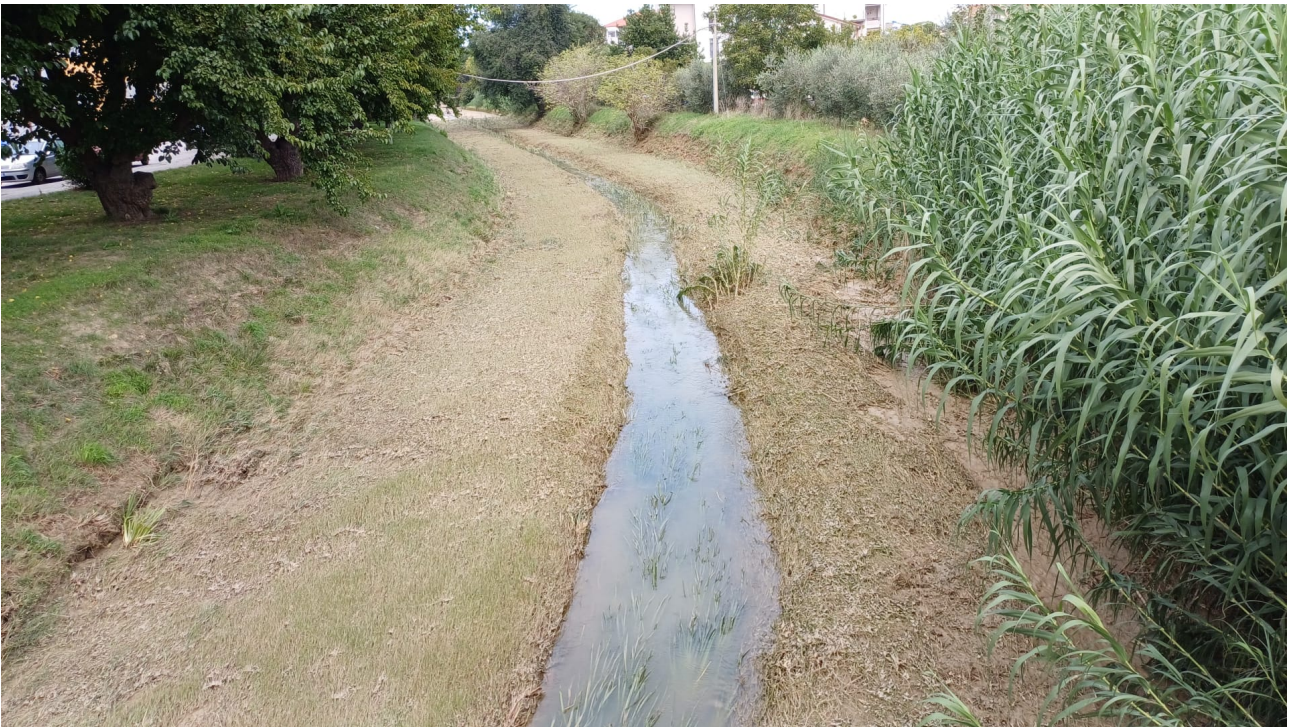
**Figura 30:** Stazione di Montemarciano in data 23 settembre 2024. Traccia dell'onda di piena.

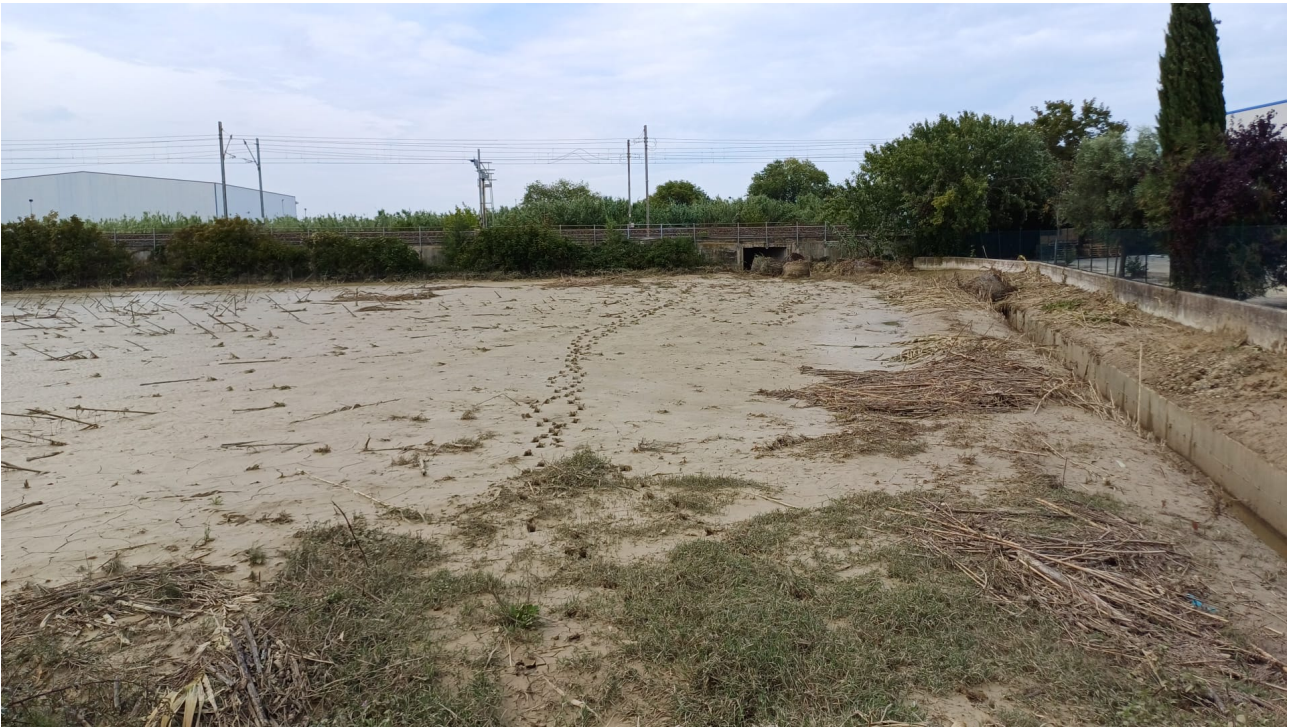
**Figura 31:** Castelferretti allagamenti Via del Consorzio - 23 settembre 2024.

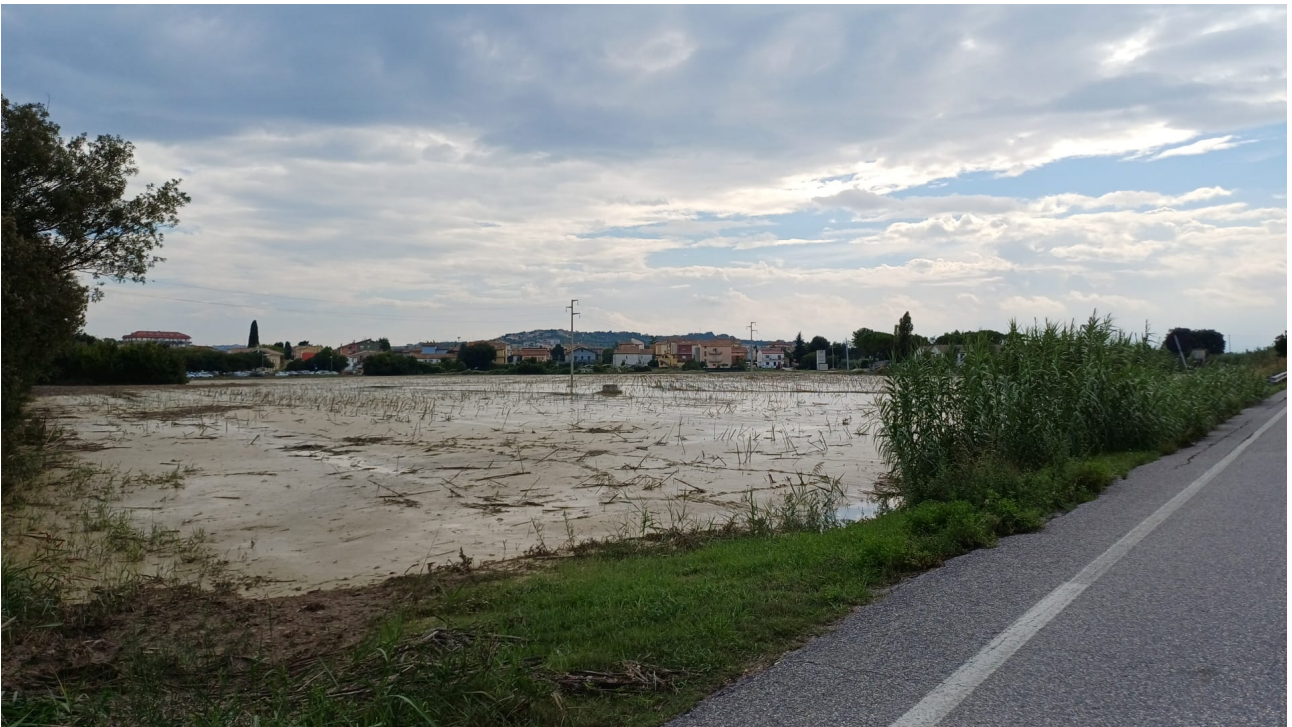
**Figura 32:** Castelferretti allagamenti Via del Consorzio - 23 settembre 2024.

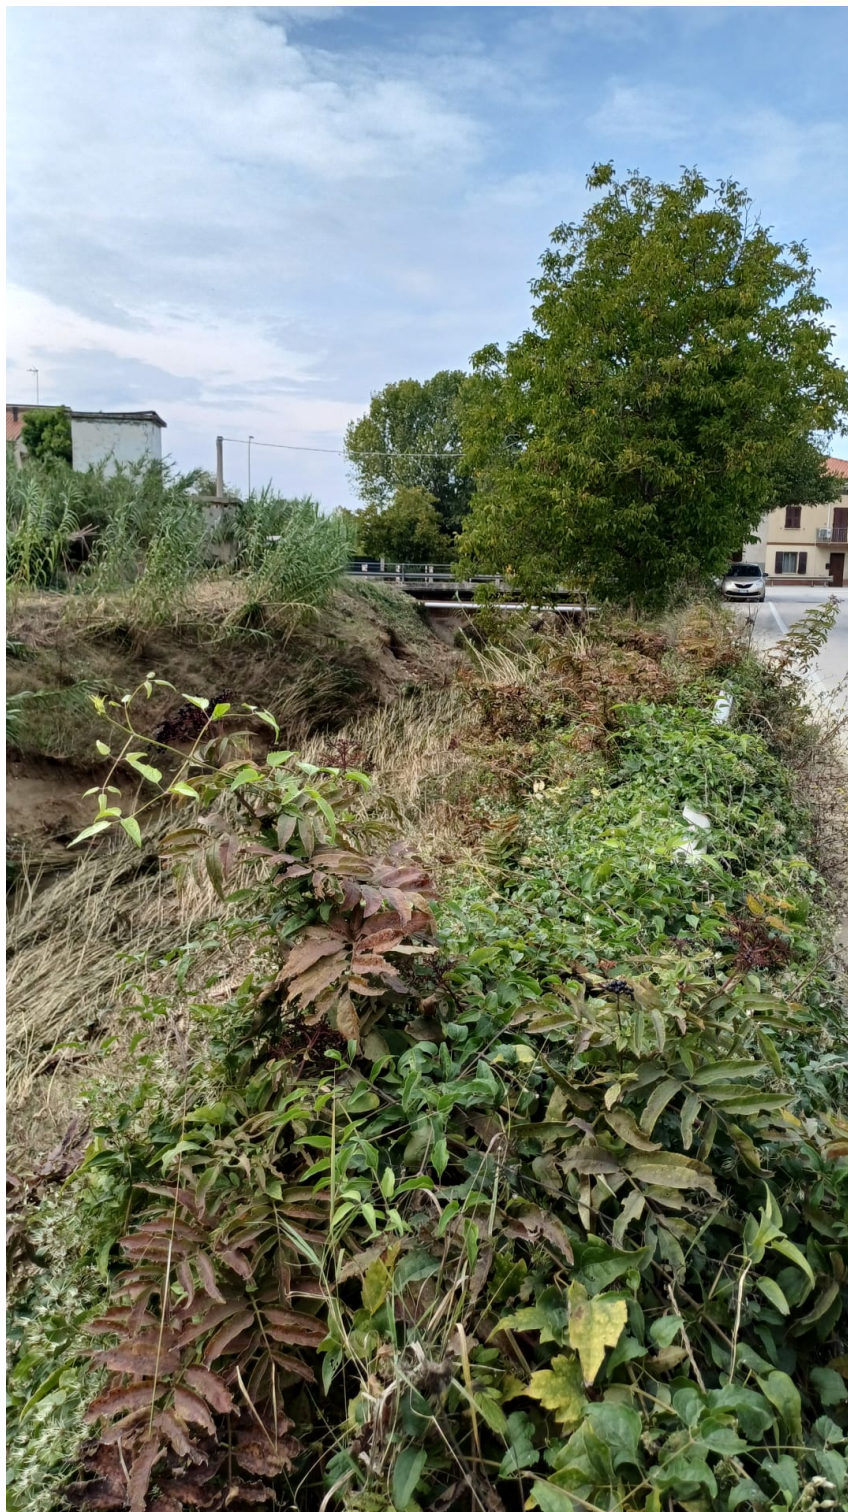
**Figura 33:** Castelferretti Fosso San Sebastiano - 23 settembre 2024.

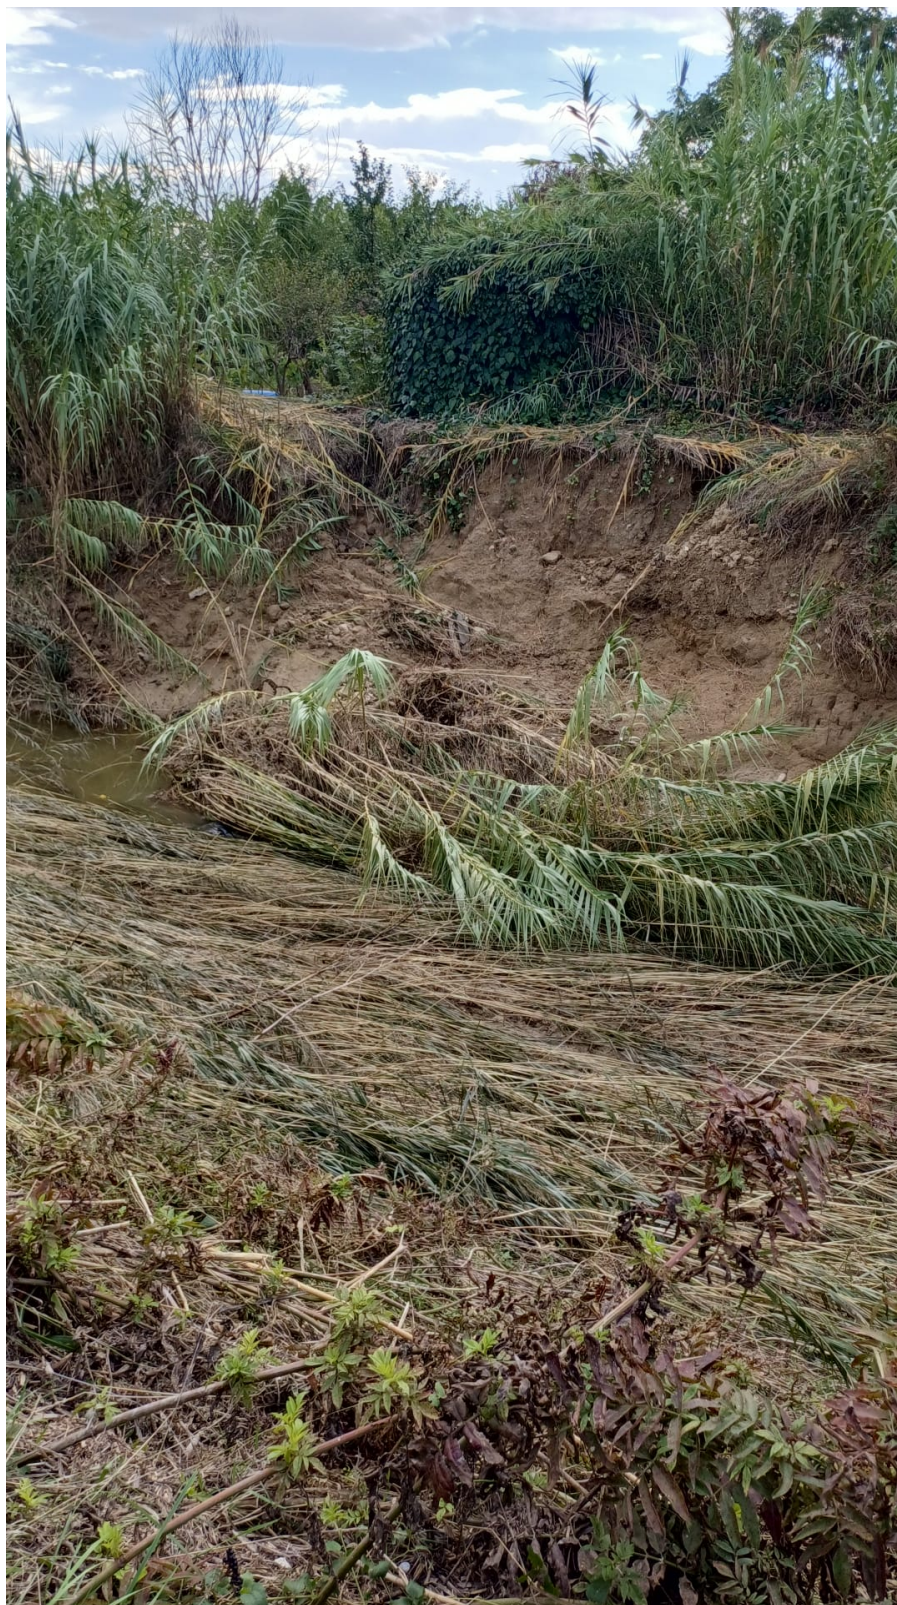
**Figura 34:** Castelferretti Fosso San Sebastiano cedimento spondale - 23 settembre 2024.

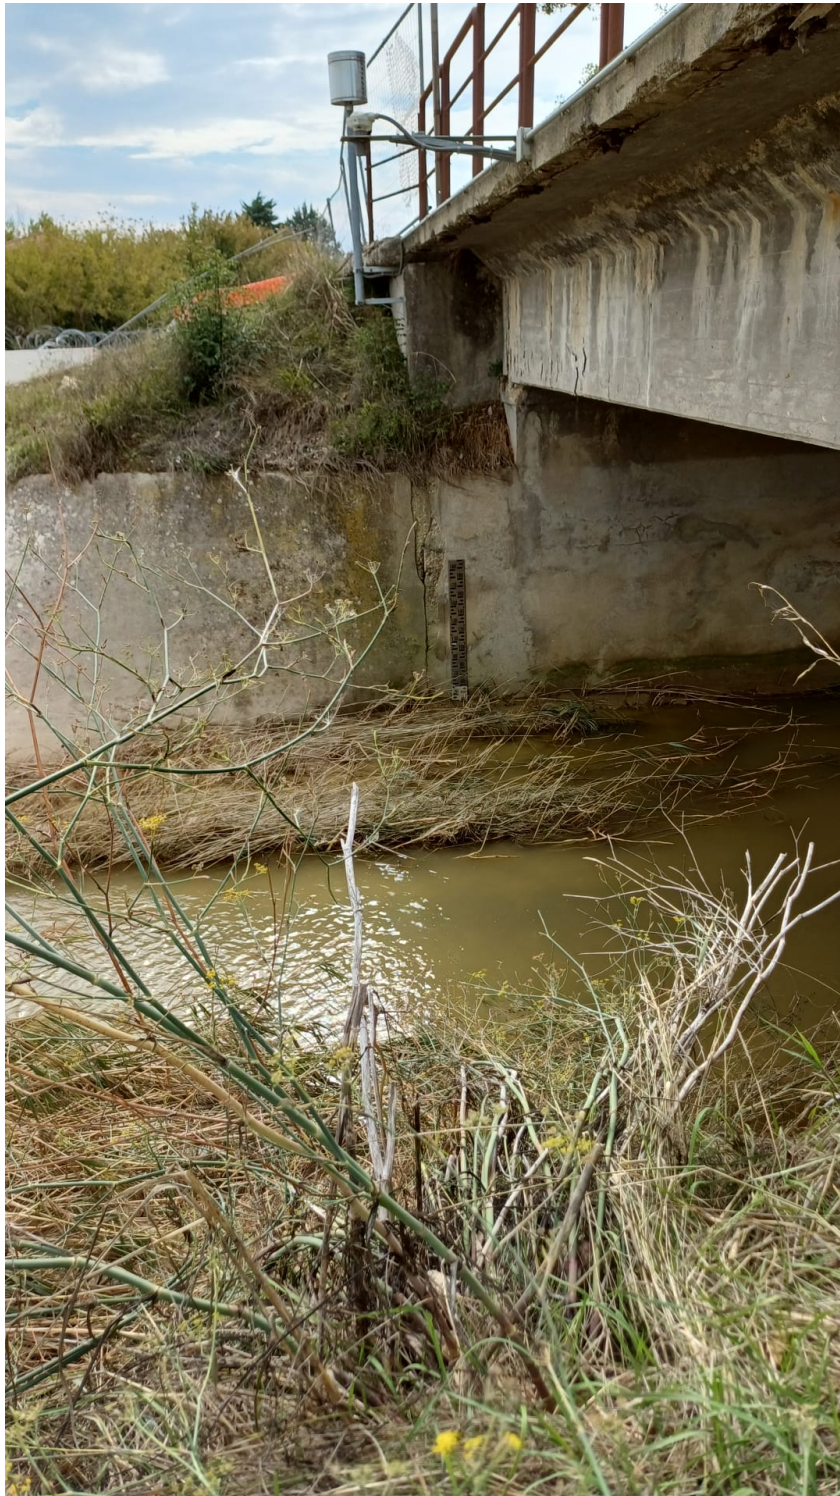
**Figura 35:** Stazione di Fiumesino in data 23 settembre 2024. Traccia dell'onda di piena sino all'impalcato del ponte.

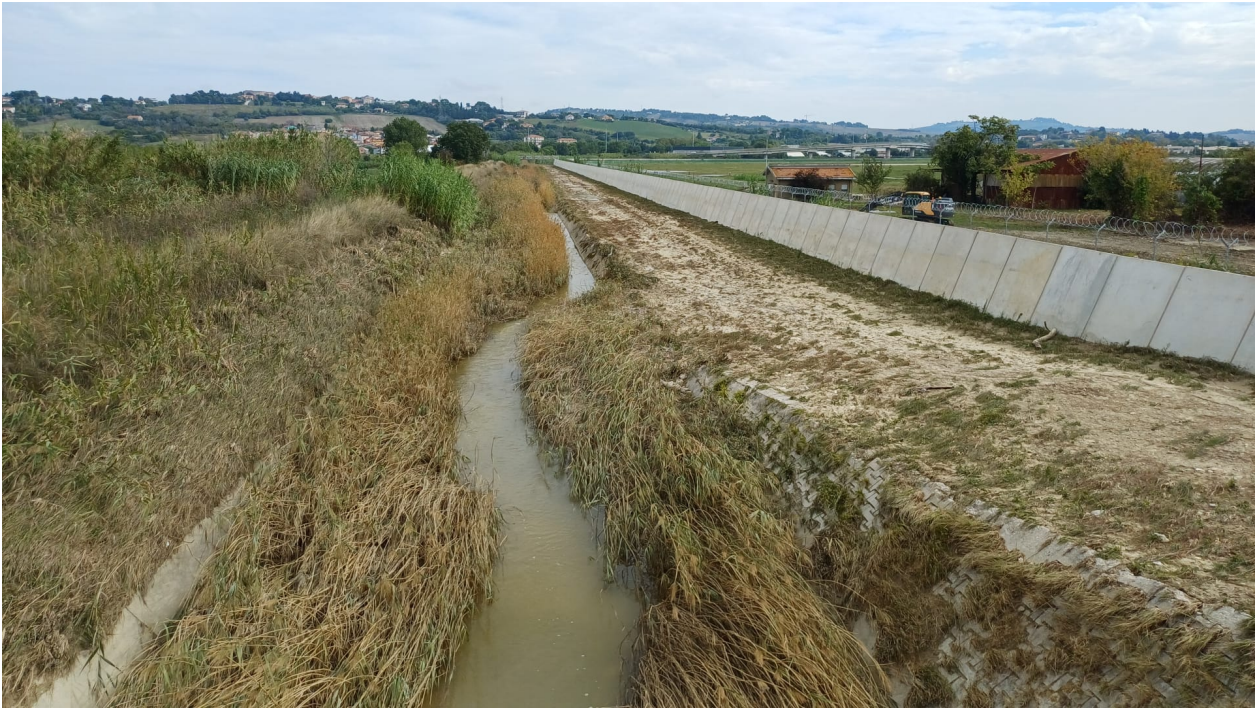
**Figura 36:** Stazione di Fiumesino in data 23 settembre 2024. Traccia dell'onda di piena verso monte.

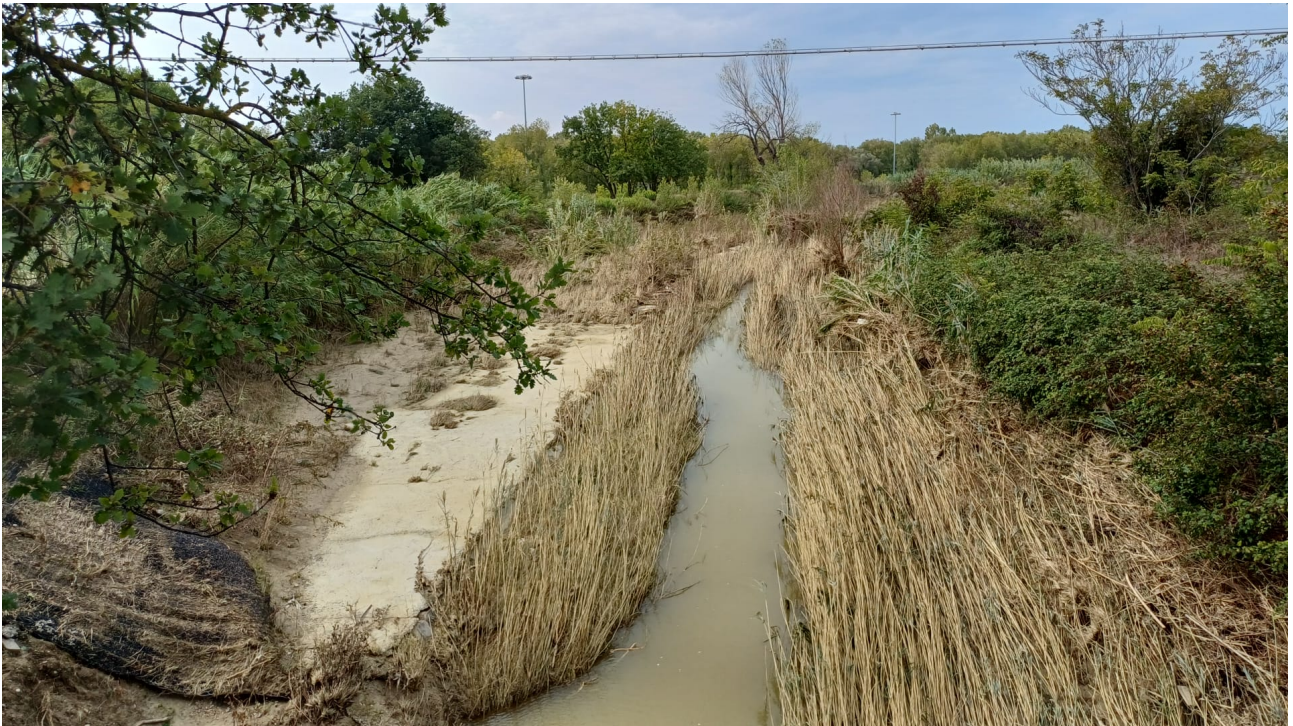
**Figura 37:** Stazione di Fiumesino in data 23 settembre 2024. Traccia dell'onda di piena verso valle.

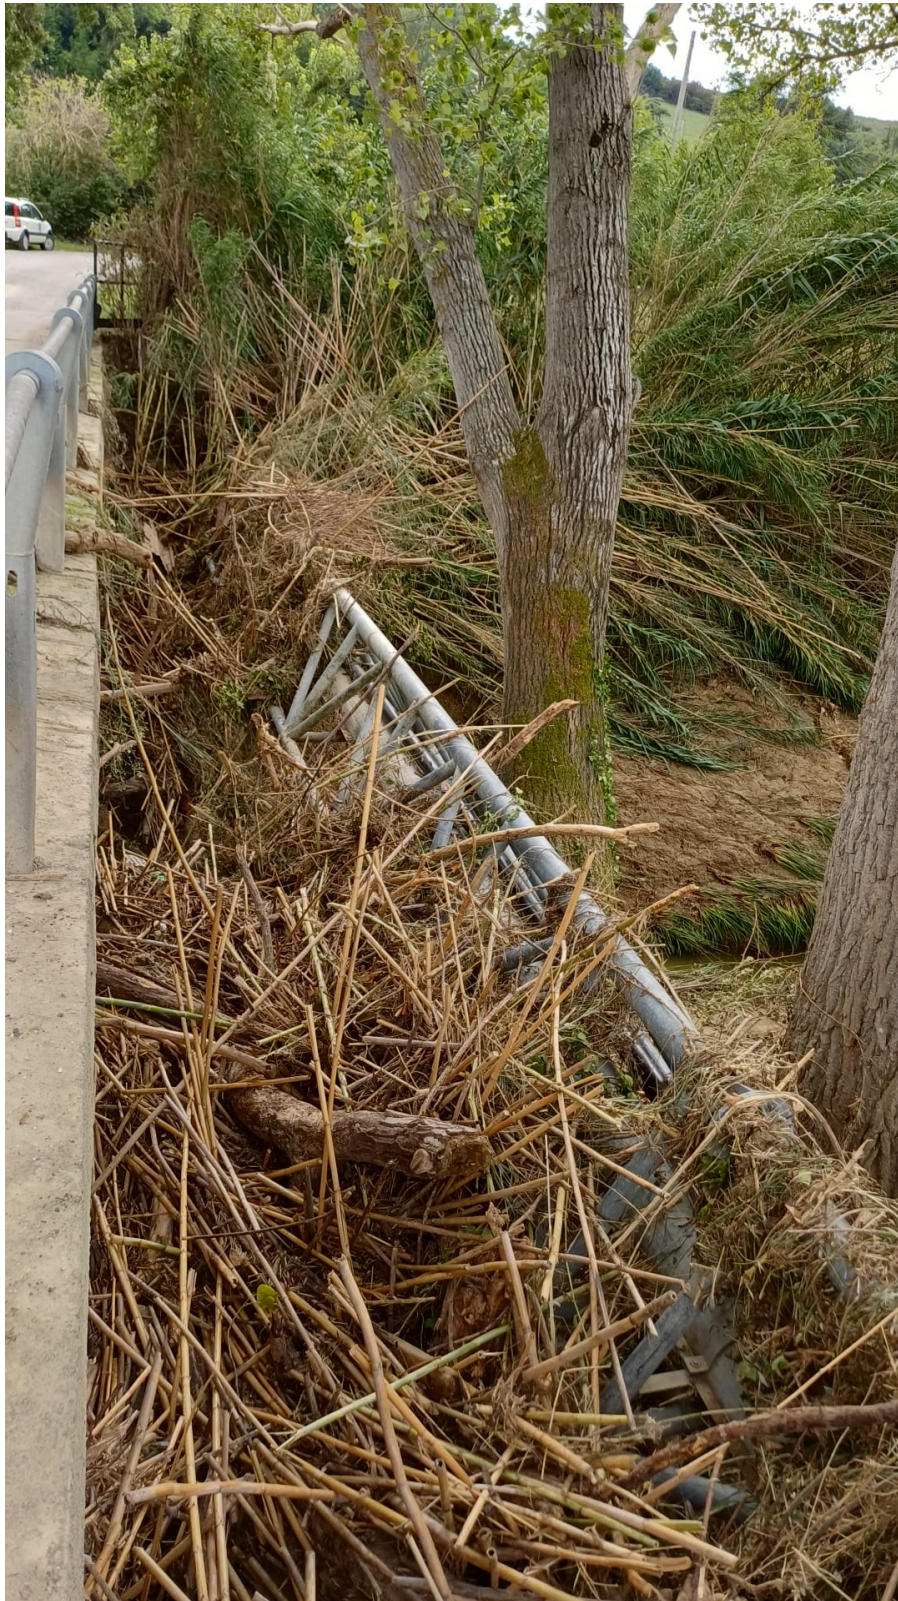
**Figura 38:** segni evidenti dell'esondazione del fosso in località Via Saline in data 23 settembre 2024

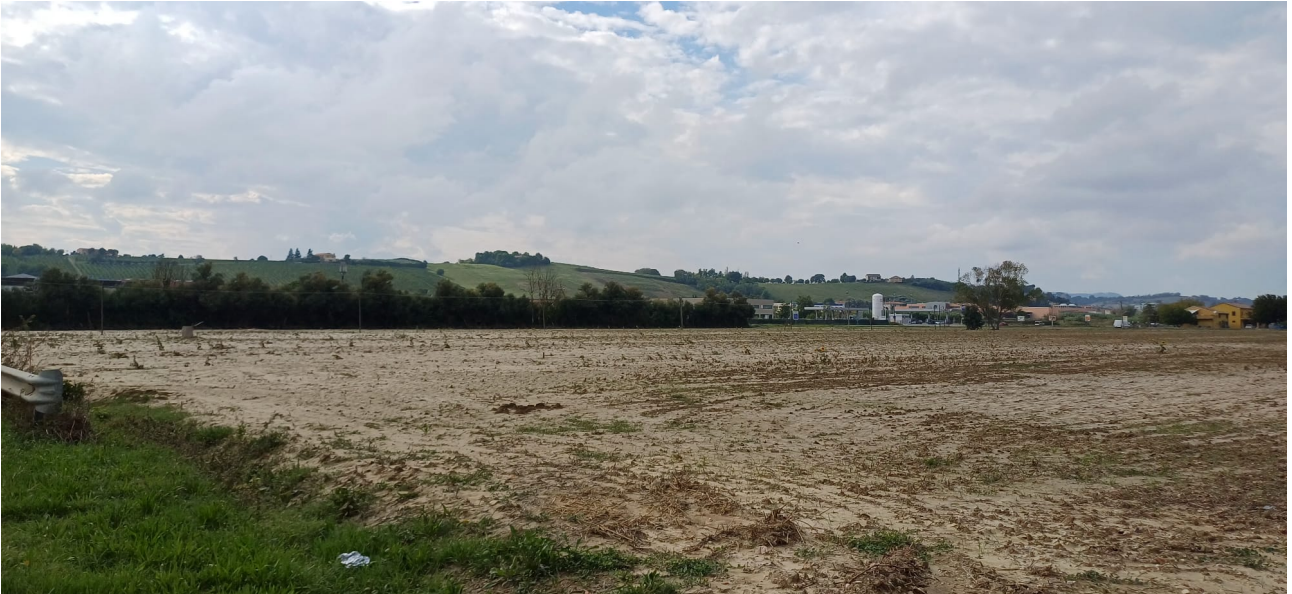
**Figura 39:** Zona nei dintorni della stazione idrometrica Aspigo Terme in data 23 settembre 2024: allagamenti.

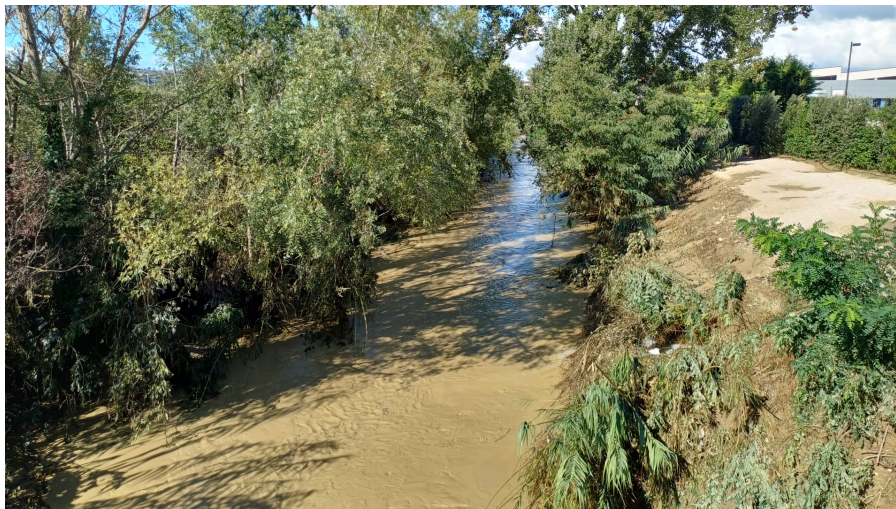
**Figura 40:** Alveo a monte della stazione di Aspigo Crocette in data 20 settembre 2024 ore 10:30: traccia del colmo dell'onda di piena visibile sulle sponde.

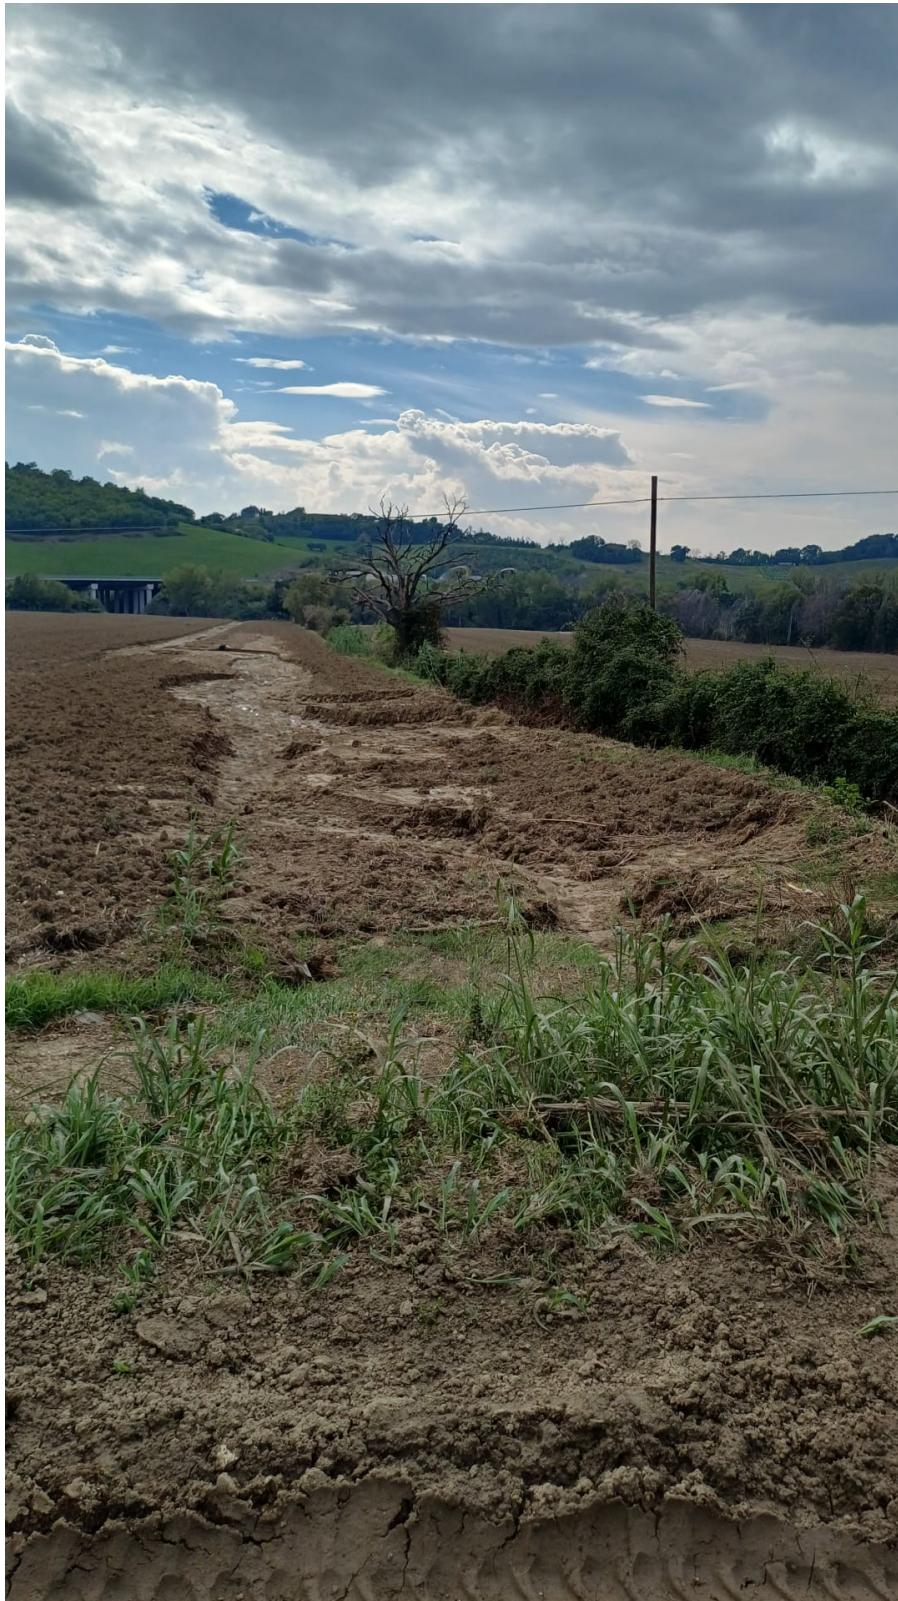
**Figura 41:** fenomeni erosivi intensi ad opera delle precipitazioni su un campo arato in data 23 settembre 2024

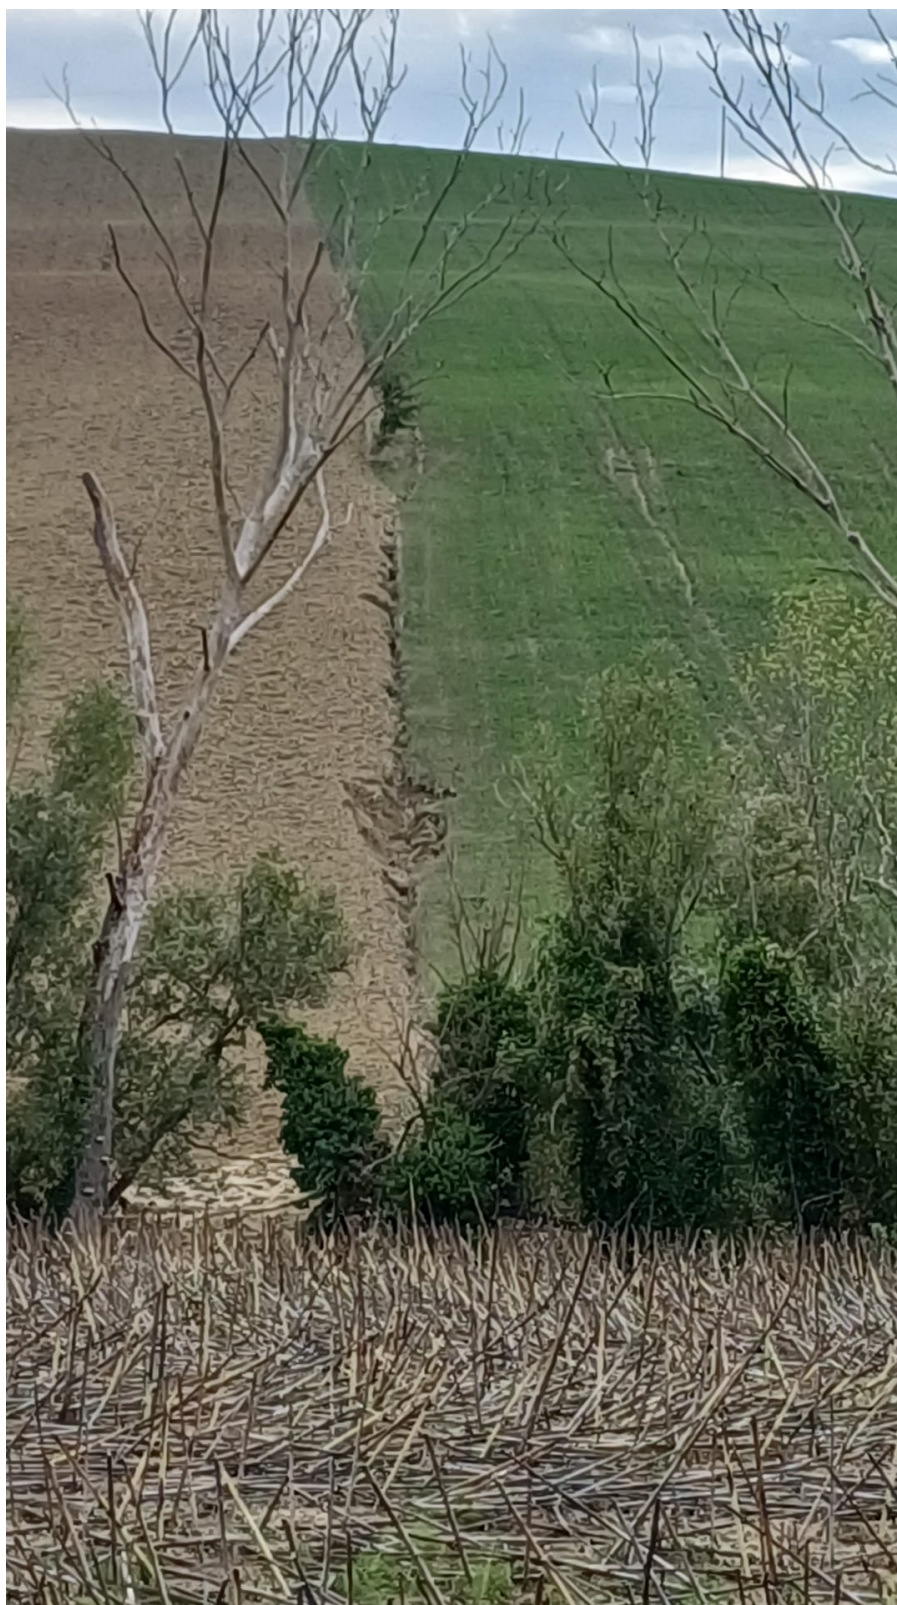
**Figura 42:** fenomeni erosivi intensi ad opera delle precipitazioni su un campo arato in data 23 settembre 2024

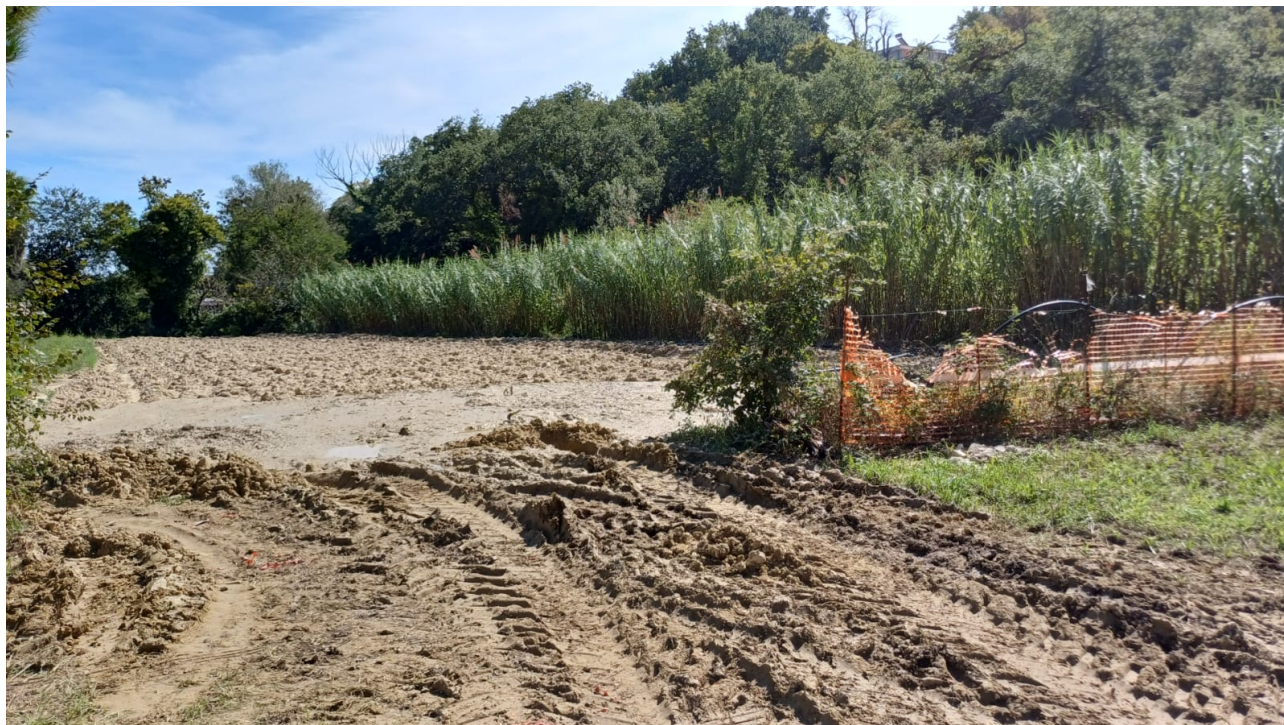
**Figura 43:** fango e allagamenti in zona Rustichello, San Benedetto del Tronto

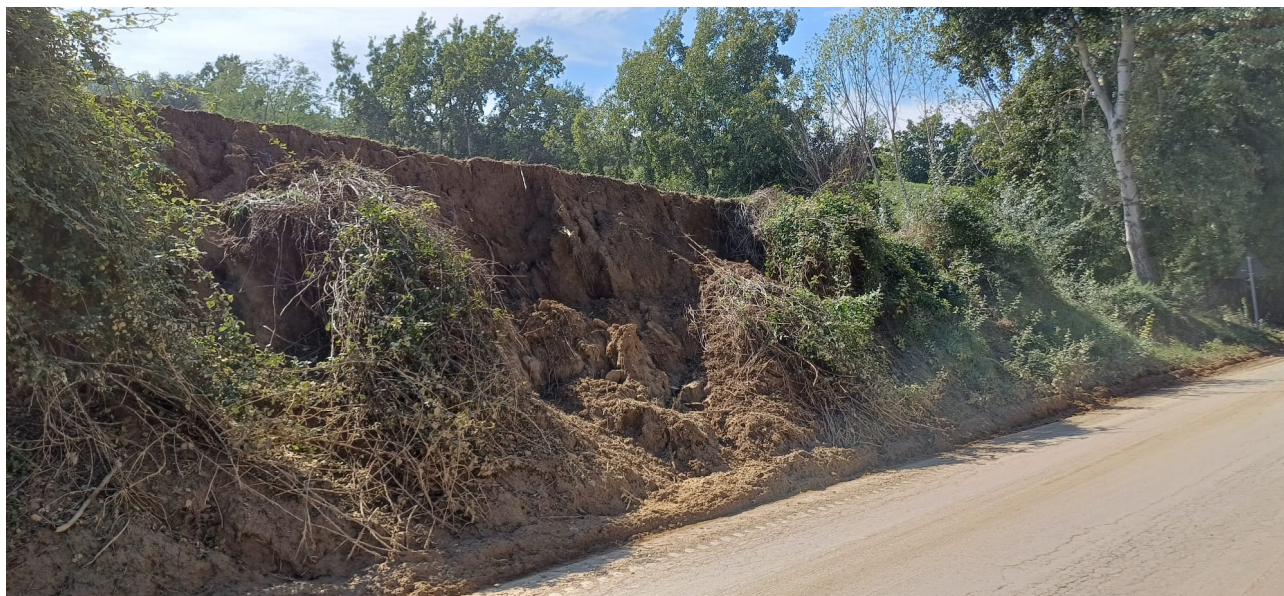
**Figura 44:** bacino dell'Albula: smottamento su strada provinciale

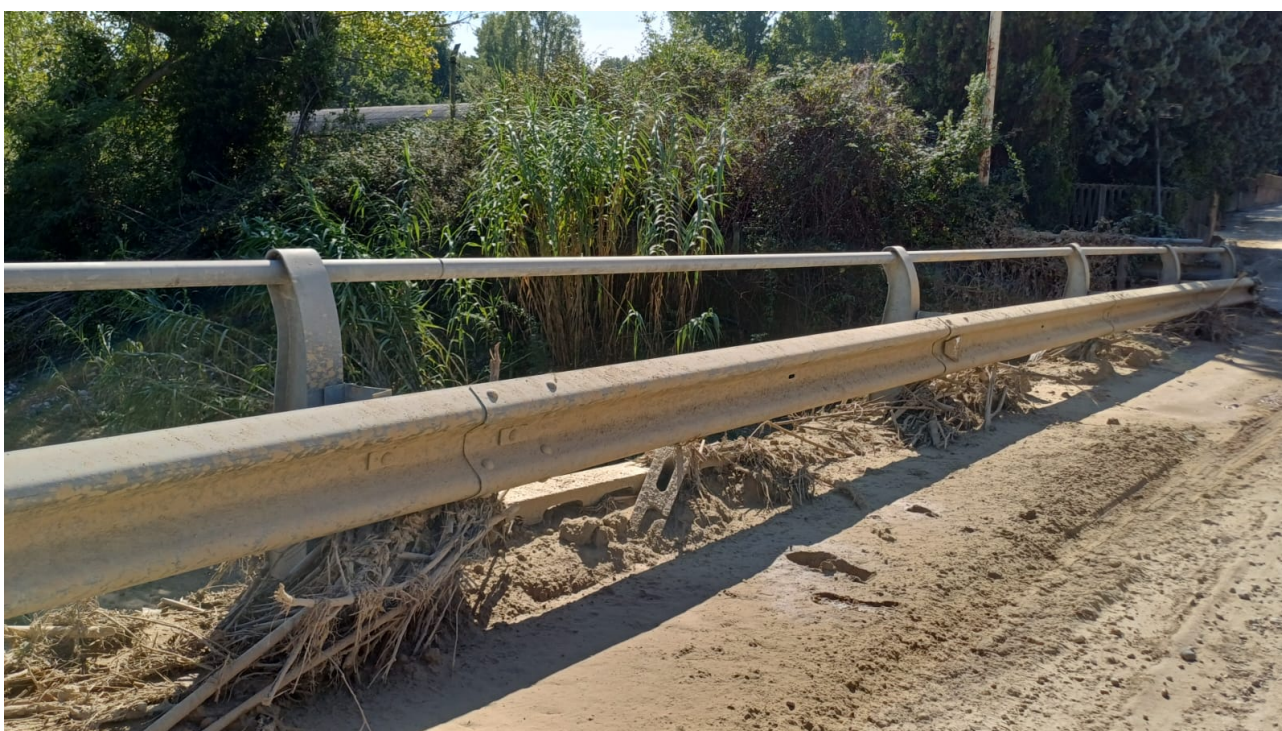
**Figura 45:** particolare della strada che attraversa il Torrente Albula nella zona industriale di Acquaviva Picena

Nella parte meridionale si sono avute numerose criticità nella serata del 18 nel bacino dell'Albula, dove la zona industriale di Acquaviva in particolare è stata invasa dal fango; nella parte settentrionale della regione il torrente Arzilla ha esondato durante la notte tra il 18 e il 19 settembre. Di seguito si riportano solo alcune delle situazioni più critiche verificatesi nel territorio marchigiano, suddivise per tipologia. Le segnalazioni e i dati sono stati estrapolati dai report della sala operativa e delle SOI aperte.
